淮南高新区张某洋“2·9”一般物体打击 事故调查报告

2026年2月9日15时许，张某洋在特种焊接技术重点实验室带领工人进行工件拆除作业过程中，发生一起物体打击事故，导致1名工人死亡，直接经济损失约155万元。

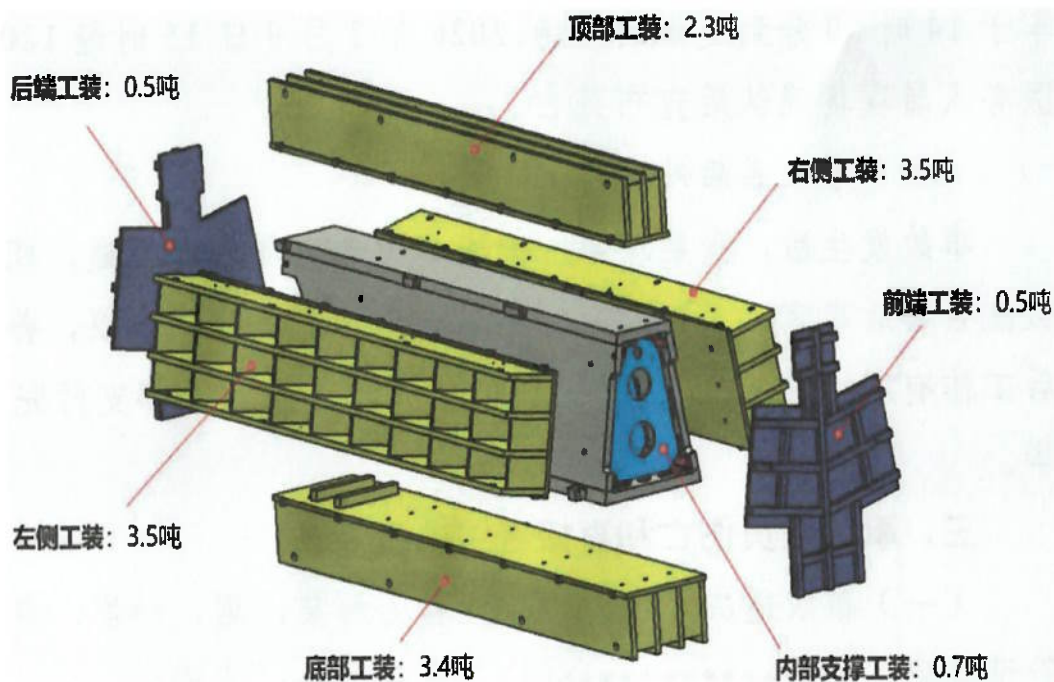
图 1 UPP 箱体组成及其重量

2026 年 2 月 9 日上午，张某洋组织解某、金某、吴某某实施 UPP 箱体拆除作业（见图 1）。本次作业内容包括采用焊点磨削方法拆卸箱体顶部、左侧、右侧及底部的工装。作业前，张某洋向三人说明了作业方法，提供了安全帽，并就相关安全注意事项进行了口头强调。作业过程中，张某洋负责指挥并操作行车配合吊装作业，三人则负责具体工装的拆除与焊点的打磨工作。

2026年2月9日14时30分左右，在切割掉右侧工装上方及左右两侧的钢卡之后，为方便拆除工装下方的钢卡，解某和金某准备用行车将工装吊起翻转，随后两人分别在工装左右两侧安装用于系吊带的卡扣，在系扣吊带过程中，金某因缺少系卡扣所需的配件起身去寻找，此时工装因上方及左右两侧的焊点被打磨去除后，结构强度不足脱节掉落，砸中正在下方作业的解某上半身，导致其肩部被压在工装之下。

解某安全意识淡薄，未充分认识到拆除作业存在的重大风险且作业顺序不当，在切割掉右侧工装上方及左右两侧的钢卡后，试图使用行车对工装进行吊起翻转，在安装行车吊带卡扣时，由于工装被切割掉右侧工装上方及左右两侧的钢卡后，工装与主体框架脱节掉落，是导致这起事故发生的直接原因。

张某洋作为现场负责人，在工装拆除作业中未依法保证安全生产所必需的资金投入。安全教育培训、防护设施配备、隐患排查治理等关键环节均不到位；作业人员安全意识淡薄，仅凭口头交代流程进行高风险拆除作业，未能识别和防范工装失稳、脱落等风险；现场未落实分步拆除、临时固定等安全技术要求，安全防护与应急措施缺失，未能及时消除事故隐患。
